増かさ水 流路が曲がった

阿武隈川 被害集中

合流でききず支流氾濫

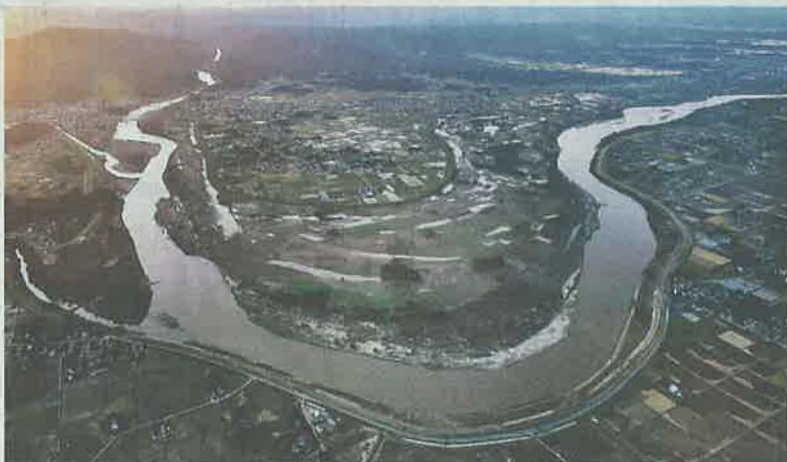
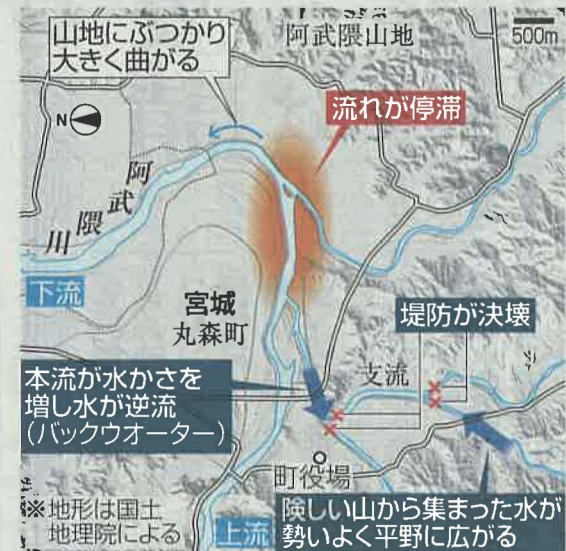
宮城県内で大きく曲がる阿武隈川の流路
11月15日（共同通信社へりから）

阿武隈川は水かさを増すが、切り立った山に行く手を遮られてほぼ直角に曲がる。「隈」には、川が湾曲して入り込んだ所という意味があり、田中教授によると、この曲がりか所の前の由来となったとの説もある。
